## Selvitys Pohjois-Savon 1930-luvun klassististen koulurakennusten säilymisestä

### Kangaslammin koulu

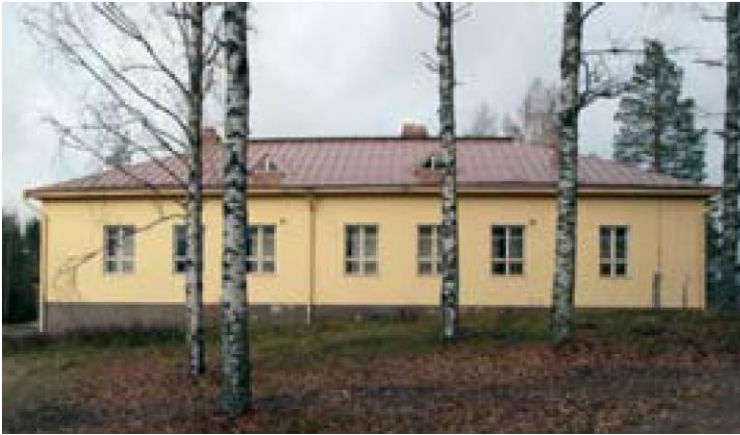
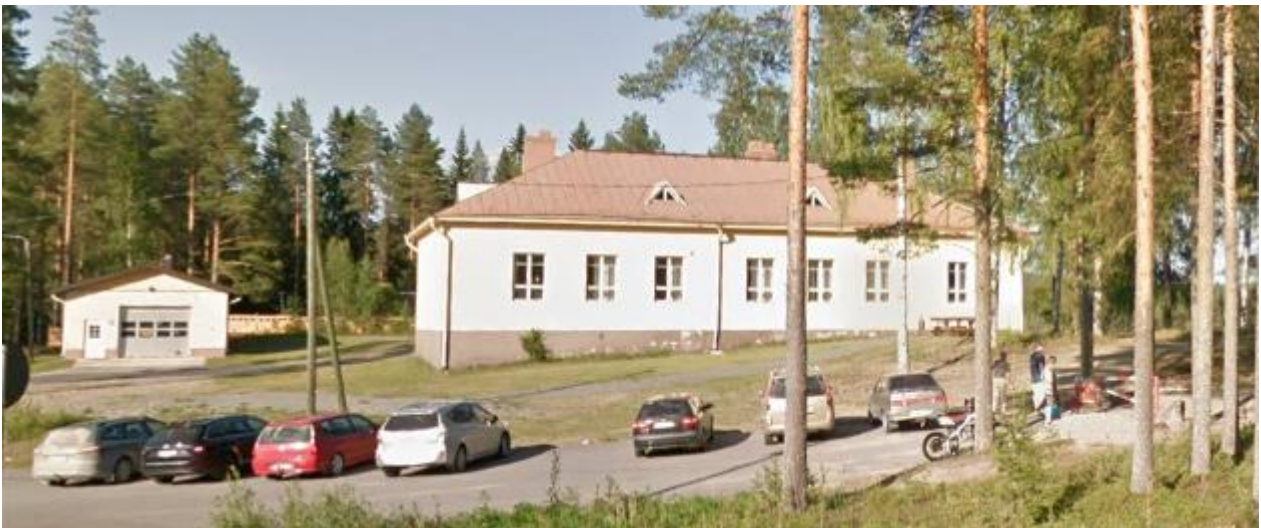
Kuvat 1-2. Kangaslammin koulu.

*Sonkakoskelle johtavan tien varressa sijaitseva Kangaslammin koulu valmistui v. 1939. Rapattu, tiilirunkoinen yksikerroksinen rakennus edustaa kansakoulurakennuksissa vielä tuolloin yleisesti käytettyä hyvin niukkaaleista klassismia; julkisivut ovat tiukan symmetriset, ainoina elementteinä ovat ikkunat, ovet ja tuuletusluukut. Ikkunoiden pielet ovat tasaiset ilmat mitään smyygirappauksia tai koristeita. Vanhat ikkunat on säilytetty. Näiden puitejakona on 1930-luvulla muotiin tullut malli.*

*Koulu lakkautettiin v. 1963, minkä jälkeen koulu oli seurakunnan omistuksessa ja myöhemmin hiihtokeskuksen käytössä. Rakennuksen ulkoasu on säilynyt hyvin, sisätilat sen sijaan on muutettu melkoisesti 1980-luvun lopussa.*

*Lammen rannalla säilynyt, koulurakennuksen kanssa samoihin aikoihin opettajan käyttöön rakennettu tiilirunkoinen sauna, on maakunnassa yksi harvoista säilyneistä tiilirunkoisista koulujen saunarakennuksista. Pihasta on purettu puurakenteinen huussi- ja puuliiterirakennus.*

Täysin Kangaslammin entisen koulun kaltaista yksikerroksista, 1930-luvun klassististyylistä koulurakennusta ei maakuntatasoisissa inventoinneissa ole tullut vastaan. Tyyllisesti lähimpänä ovat Kaavin alakoulu, joka tosin on kaksikerroksinen, ja Vieremän keskustassa kolmen entisen koulurakennuksen pihapiirissä oleva, voimakkaasti uudistettu koulurakennus, jossa Kangaslammin koulurakennuksesta poiketen ei ole aumavaan harjakatto.

On oletettavaa, että myös muissa Pohjois-Savon kunnissa 1930-luvun koulurakennuksia on edelleen säilynyt. Vaikka itse Kangaslammin koulurakennus ei ole maakunnallisesti ainutlaatuinen, sen **rantasaunan kaltaista ei ole noussut inventoinneissa esille**. Tavallisesti koulujen opettajiston käyttöön on rakennettu puisia sauna- ja varastorakennuksia. **Rantasaunan säilyttäminen osana Kangaslammin virkistysaluetta on suositeltavaa**. Rakennus on nykyisinkin esim. avantouimarien käytössä.

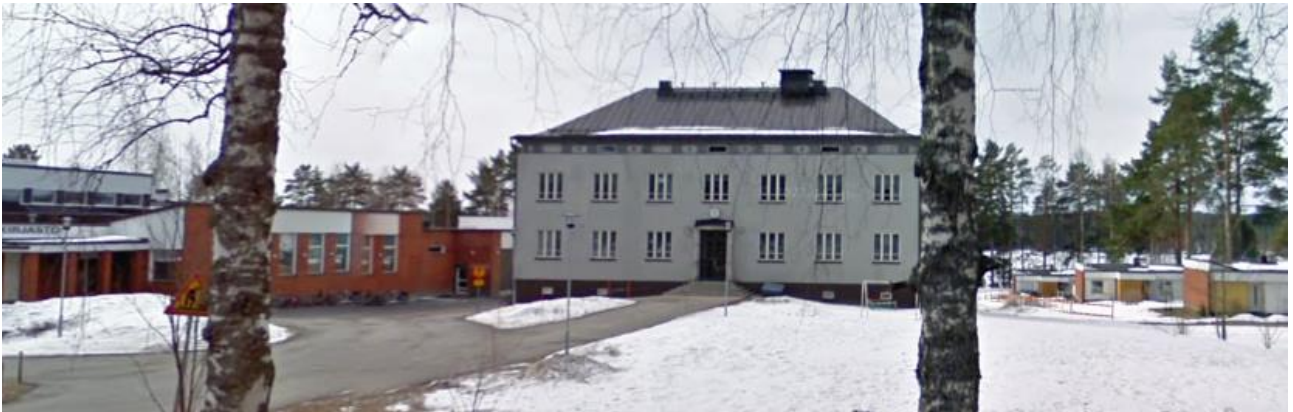
Kuva 3. Vehmersalmen kirkonkylän koulu.

Vehmersalmen kirkonkylän koulu on osa Pohjois-Savon maakunnallisesti merkittävien koulujen ketjua ja edustaa 1920-luvun klassismin tyyliin rakennettua koulurakennusta. Arkkitehti Eino Pitkäsen suunnittelemaa 1920-luvun klassismia edustavaa tiilirunkoista Vehmersalmen kansakoulua alettiin rakentaa v. 1930 samana vuonna tuhoutuneen puisen koulurakennuksen tilalle. Ryhdikkään rakennuksen tyyli, vähäeleinen ja niukka klassismi heijasti aikansa kasvatuksellisia ihanteita järjestyksestä ja auktoriteeteista. Rakennuksen miltei koristeettomien, aukotukseltaan symmetristen julkisivujen koristeaiheet ovat keskittyneet poikkeuksellisen

komeaan räystäsfriisin ja sisäänkäyntiportaaleihin. Edelleen kouluna toimiva komea rakennus on päässyt rapistumaan. Ikkunatyypin vaihtaminen on muuttanut julkisivun ilmettä.

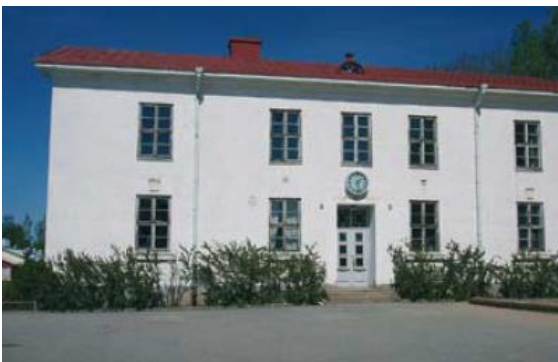
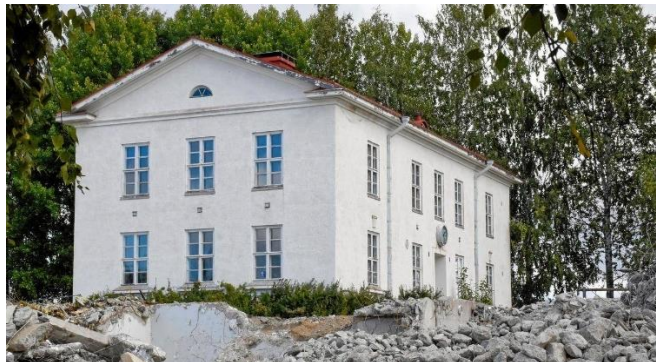
Kuvat 4-5. Kirkonsalmen kivikoulu.

Kirkonsalmen kivikoulu rakennettiin tontilla sijainneen v. 1877 rakennetun Iisalmen kirkonkylän kansakoulun lisärakennukseksi. Koulun piirustukset laati tunnettu koulurakennusten suunnittelija arkkitehti Toivo Salervo. Rakennuksen muodonantoon vaikutti kansakoulusuunnitelmille annetut ohjeet tavoitteista halpuuteen, rakenteiden yksinkertaisuuteen ja tyyliä kansanomaiseen vaatimattomuuteen. Rakennuksen julkisivuissa tyyliä on käytetty 1920-luvun klassismille tyypillisesti niukasti, aiempia klassismin kausia vapaampaa julkisivusomittelua ilmentää mm ensimmäisen kerroksen ikkunoiden yläpuoliset rappaamalla muotoillut kuvioaiheet. Rakennuksen alakertaan tuli yksi luokka, keittola ja naisopettajan asunto, yläkertaan kaksi luokkaa ja toisen opettajan asunto.

Detaljeiltaan erittäin hyvin säilynyt ja maalauskunnan historiasta kertova rakennus on vuodesta 1993 ollut tyhjillään. Sitä on yritetty kunnostaa yhdistys- ja talkoovoimin. Koulu on suojeltu asemakaavassa. Se jää liikerakennusten alueelle (uusi, vielä toteutumaton asemakaava).

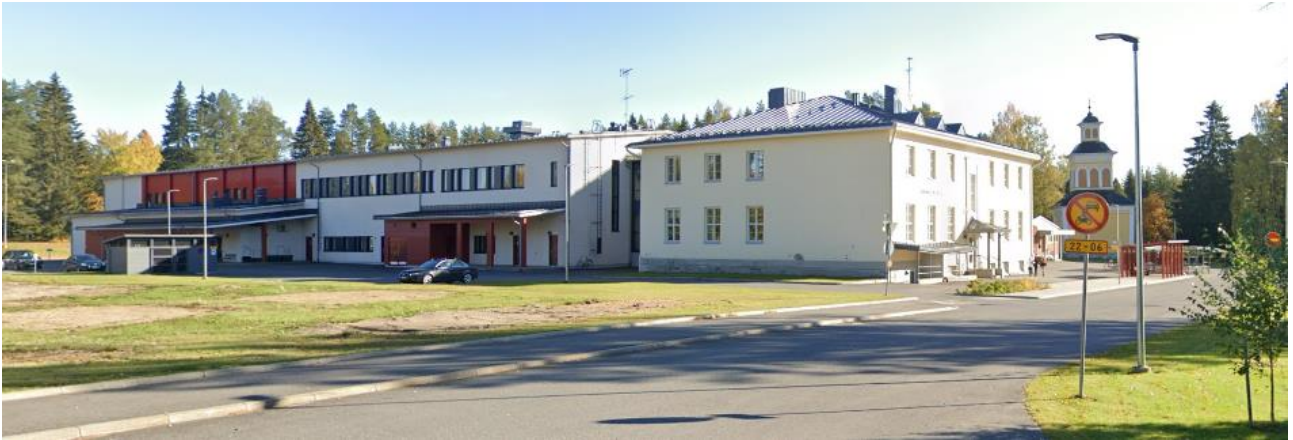
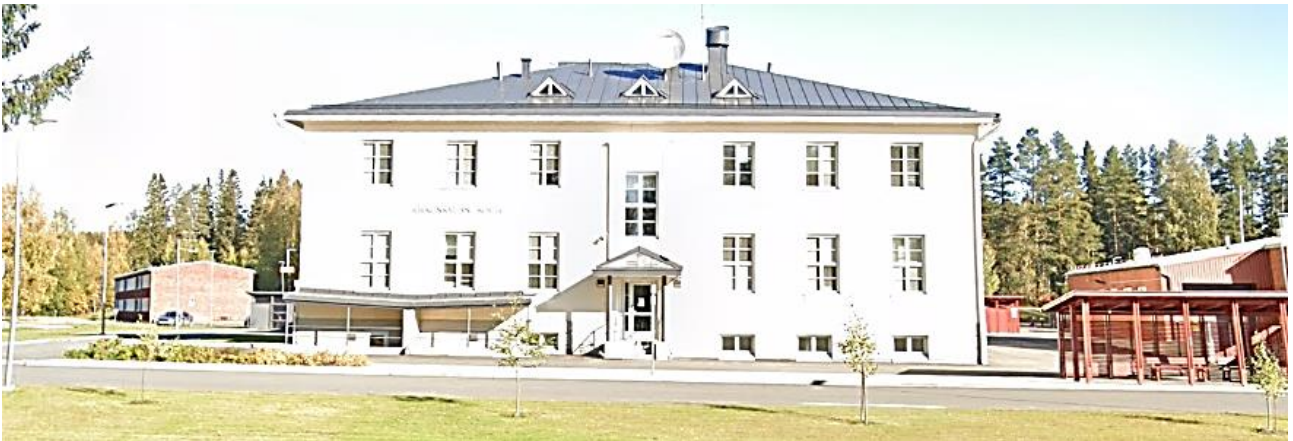
Kuva 6-7. Kaavin alakoulu.

Kirkonkylän historialliseen maisemakokonaisuuteen kuuluva entinen kansakoulu oli Kaavin ensimmäinen julkinen kivirakennus. Klassistisen kaksikerroksisen koulurakennuksen suunnitteli rakennusmestari Martti

Pasasen. Rakennus edustaa koulurakennuksen suunnittelussa 1920-1930-luvuilla ylivoimaisesti suosituimpana tyylinä käytettyä klassismia. Julkisivut ovat 1930-luvulle tyypillisen niukasti detaljoidut. Rakennus on peruskorjattu v. 1998, jolloin ikkunat ja ovet on vaihdettu sekä sisäänkäyntien eteen lisätty avokatokset. Rakennus kytkeytyy liitososalla uudempiin koulurakennuksiin.

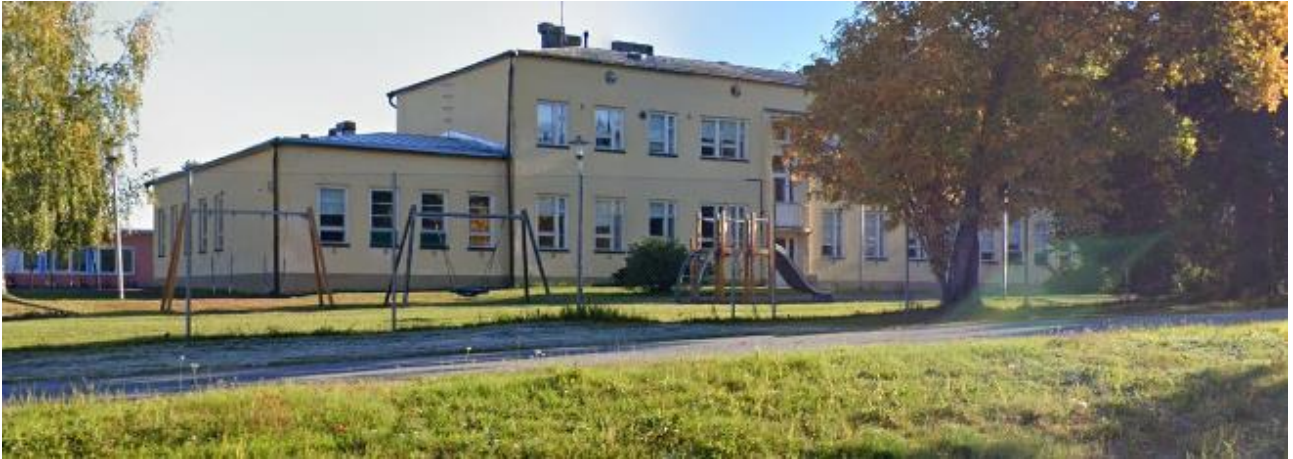
Kuva 8. Tuusniemen entinen kansakoulu.

Vuonna 1935 Tuusniemelle valmistunut rapattua klassismia edustava kaksikerroksinen kansakoulu kuuluu myöhemmin funktionalismistaan tunnetuksi tulleen arkkitehti Eino Pitkäsen nuoruuden töihin ja vaiheeseen, jossa hän oli jo muissa rakennustyypeissä siirtymässä funktionalismin muotokieleen (vrt. Iisalmen Pyhän Ristin kirkko v. 1932, Iisalmen uimarannan rantapaviljonki v. 1934).

Rakennuksen muodostaa kaksikerroksinen päämassa ja sitä pihanpuolelta rajaavat symmetrisesti siipiosat. Koulun rakennusosia kuten ovia ja ikkunoita ym. on paljon muutettu.

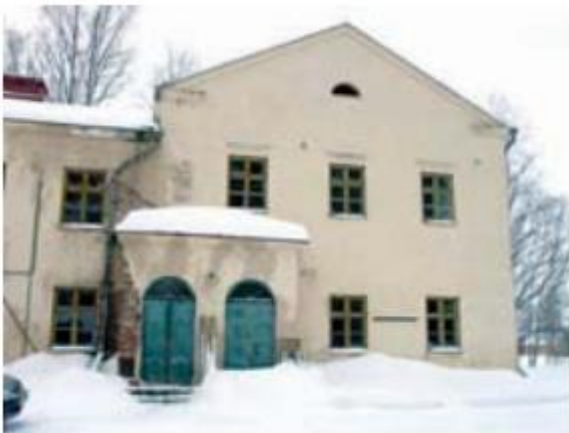
Kuva 9. Hiidenlahden entinen kansakoulu.

Vuonna 1930 valmistui Hiidenlahden kylälle oma koulutalo, joka edustaa rapattuna tiilirunkoisena maakunnan kyläkouluille harvinaisempaa, varsinaisesti 1930-luvulla yleistynyttä kivirakennustapaa. Koulun julkisivuissa näkyy vielä viitteitä 1920-luvun klassismiin, kuten räystäslinjojen ja joidenkin ikkunoiden koristeprofiloinnit. Rakennuksen sisäänkäyntinä on poikkeuksellisesti rapattu umpikuisti kouluissa 1920-1930-luvuilla tyypillisemmän avokuistin sijaan.

Koulu lakkautettiin v. 1980. Tämän jälkeen rakennuksessa toimi mekaanisen musiikin museo vuoteen v. 1988 ennen siirtymistään Varkauteen. Nykyisin rakennus on yksityisomistuksessa ja asuinkäytössä. Rakennusta on 1980-luvulla jatkettu harkkorakenteisella lisäsiivellä, mutta muuten se julkisivuiltaan hyvin säilyttänyt alkuperäiset piirteensä. Kunto?

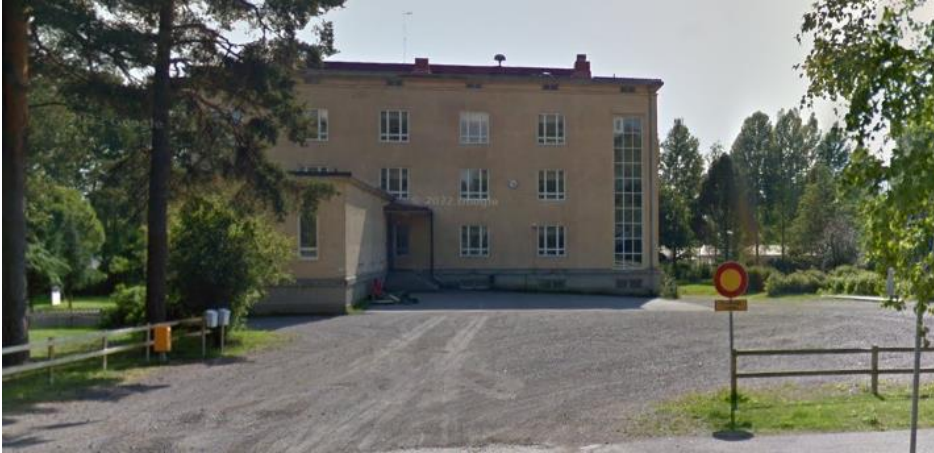
Kuva 10. Puurtilan koulu.

Tiilirakenteisen koulun suunnitteli arkkitehti Carolus Lindberg, joka paremmin tunnetaan Suomen ja Pohjoismaiden rakennustaiteen ja ornamentiikan professorina ja restaurointi- ja kaavoitustöistään. Hän oli

saattanut saada koulun suunnittelutyön juuri Varkauden kauppalaan 1930-luvulla tekemänsä asemakaavoitustyön yhteydessä. Koulu valmistui vuonna 1939, vaikkakin tyyliltään sen voisi ajoittaa 1920-luvulle. Juhlava klassistinen, kolmikerroksinen rakennus muistuttaa taajamiin rakennettuja ns. keskuskansakouluja. 1930-luvun maaseudun kivikoulut olivat tyylipiirteiltään Puurtilan koulua huomattavasti pelkistetympiä.

Koulu toimi valmistuttuaan ensin ammustehtaana (v. 1939-40) ja sotilassairaalana (v. 1941-1945). Vuonna 1952 kouluun tehtiin perusteellinen korjaus. Myöhemmissä korjauksissa myös ikkunat on vaihdettu.

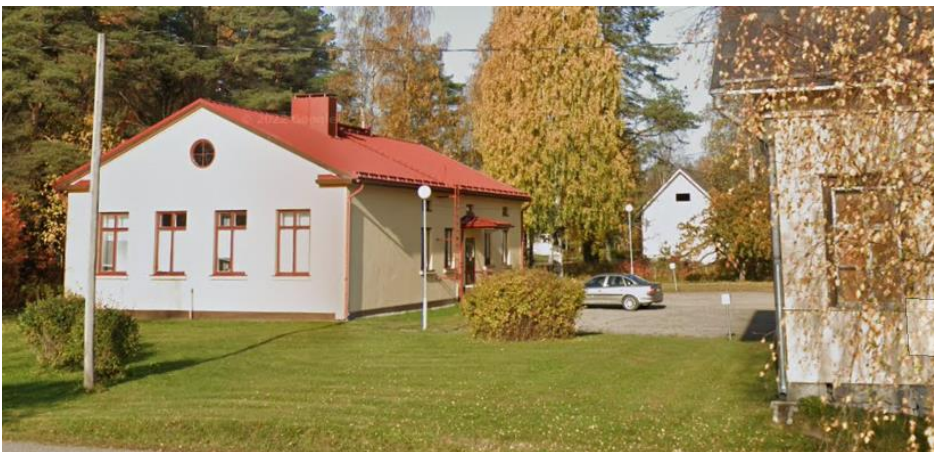
Kuva 11. Vieremän ent. kansakoulu.

Kolmas koulutaloista valmistui v. 1938 Kansakoulujen piirustustoimistossa laadituin suunnitelmin. Talon arkkitehtuurissa näkyy hyvin koulutaloissa aina 1940-luvulle suosittu klassismi, joka tosin 1930-luvun koulutaloissa oli hyvin pelkistettyä. Rakenteena on tuolloin yleistynyt rapattu tiilirunko. Rakennus muutettiin v. 1968 kirjastoksi ja myöhemmin tilat on vuokrattu yritystiloiksi. Pihakokonaisuutta täydentää v. 1936 valmistunut betonitiilinen piharakennus.

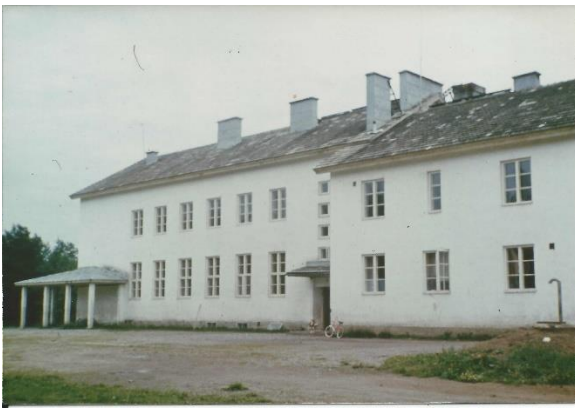
Kuva 14. Entinen Nissilän koulu (lähde [www.vierema.kuvat.fi](http://www.vierema.kuvat.fi)).

Nissilän entinen, nyt tyhjiillään oleva koulu on tyyppipiirustuksilla toisen maailmansodan jälkeen rakennettu kaksikerroksinen rapattu maaseutukoulu, joka on julkisivuiltaan melko hyvin säilyttänyt alkuperäiset piirteensä. Rakennuksen yksityiskohdat kuten parvekeikkunat ja ovet viittaavat edeltäneen aikakauden (1930) koulurakentamiseen.

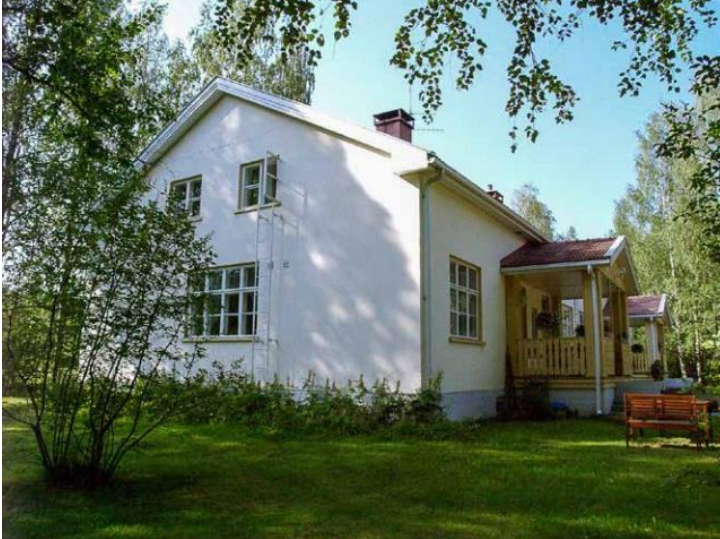
Kuva 15. Entinen Kihlovirran koulu (lähde: Iisalmen maaseudun rakennettu kulttuuriympäristö, 2023).

Se, ettei maakunnallisissa inventoinneissa ole täysin vastaavaa koulurakennusta, ei tietenkään poista tosiasiaa, että vastavia maaseutukouluja voi löytyä paikallisesti merkittävien rakennusten joukosta. Esimerkiksi Iisalmen kaupunki on inventoinut kattavasti myös maaseutualueitaan ja julkaissut inventoinnit painettuna julkaisuna v. 2023. Julkaisusta löytyy Kihlovirran koulu, joka on valmistunut v. 1946. Se on

tyyliltään 1930-luvun klassismia edustava 1-kerroksinen rapattu koulurakennus, jonka suunnitteli kunnan rakennusmestari Atte Kettunen. Sotien vuoksi rakentaminen siirtyi 1930-luvulta 1940-luvulle. Kettunen esitti alkujaan v. 1937 päivätyssä rakennustyöselityksessä koulua rakennettavaksi hirrestä, mutta rakennus toteutettiin lähes 10 vuotta myöhemmin tiilirakenteisena. Kihlovirran koulu lakkautettiin 1973. Rakennus on nykyisin yksityisomistuksessa, asuinkäytössä ja hyväkuntoinen.

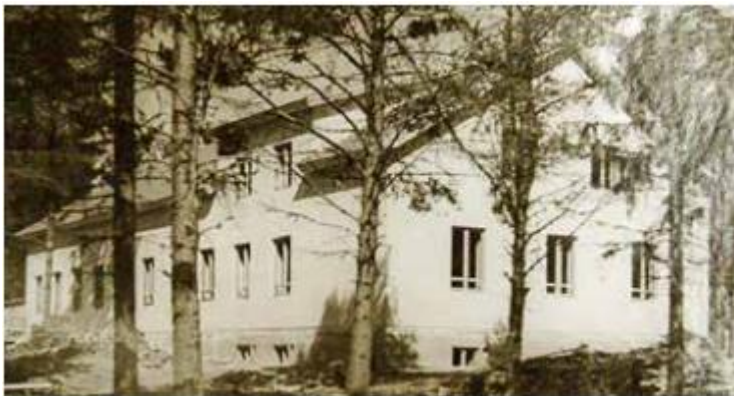
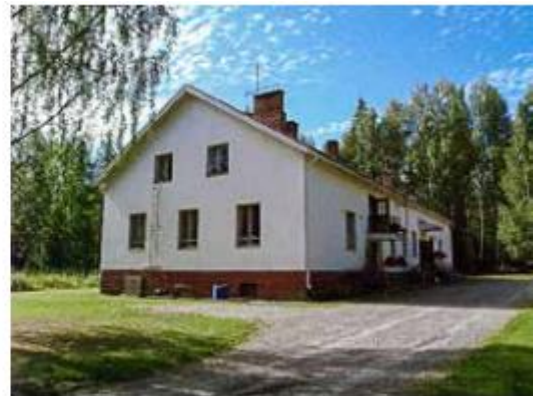
Kuva 16. Entinen Poroveden koulu (lähde: Iisalmen maaseudun rakennettu kulttuuriympäristö, 2023).

Toinen Iisalmen julkaisussa esitelty rapattu 1940-luvun koulurakennus on Poroveden koulu, jonka kunnanrakennusmestari Valter Alakokkare suunnitteli vuonna 1946 ja joka rakennettiin kolme vuotta myöhemmin. Rakennuksen ilmeessä näkyy jo siirtyminen klassismista funktionalismiin.
